# AB Toftevang

06/2013

TILSTANDSRAPPORT OG VEDLIGEHOLDELSPLAN

PETER JAHN & PARTNERE A/S  
HJALMAR BRANTINGS PLADS 6  
2100 KØBENHAVN Ø

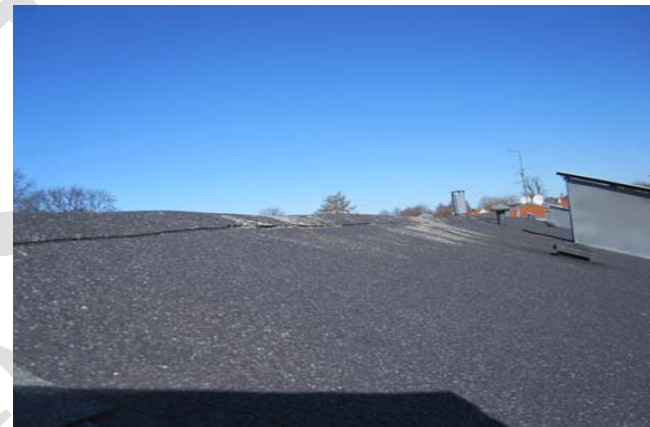
Den bærende tagkonstruktion er i god stand. Tagbeklædning er i middel stand, men ved tagryg og andre tagpapsamlinger er standen ringere end middel. Inddækninger og skorstene er nyere og i god stand.

*Især samlinger ved tagryg er udsat, og der ses begyndende revnedannelser i tagpappen.*

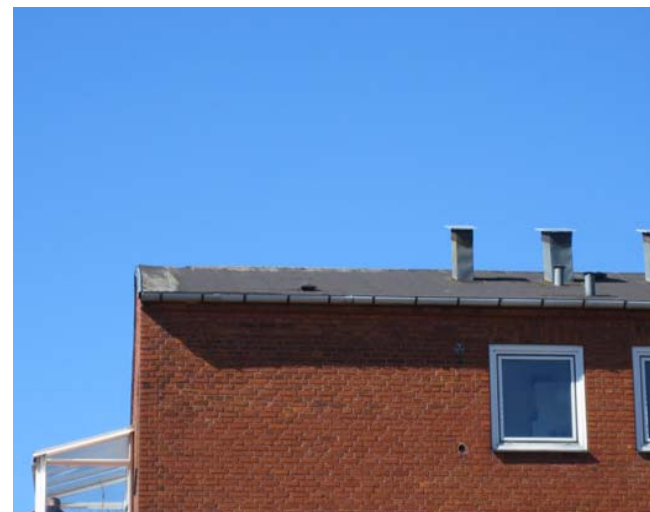
*Zinkinddækninger ved gavltrekanter sidder ikke længere tæt.*

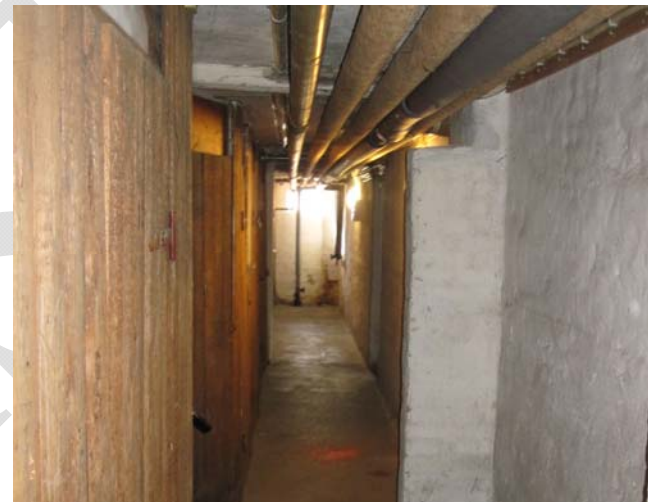
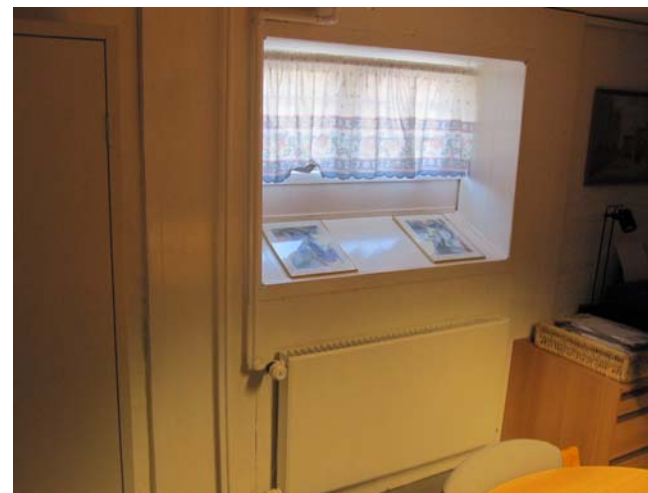
Kældervægge ved gavlene mod nord viser tydelige tegn på fugtgennemtrængning.

Nogle steder vurderes kældergulv at være utæt, hvorfor vand kan stemme op nedefra.

I nogle rum, hovedsageligt vaske- og tørrerum, føles luften meget tung og fugtig.

| Foranstaltning | Omfang - arbejder i hovedtræk | Prioritet (A/B/C) | Omkostning (tkr. ekskl. moms) |
|---|---|---|---|
| Kældergulv, tætning | Reparation af utætheder i kældergulv | B | 20 |

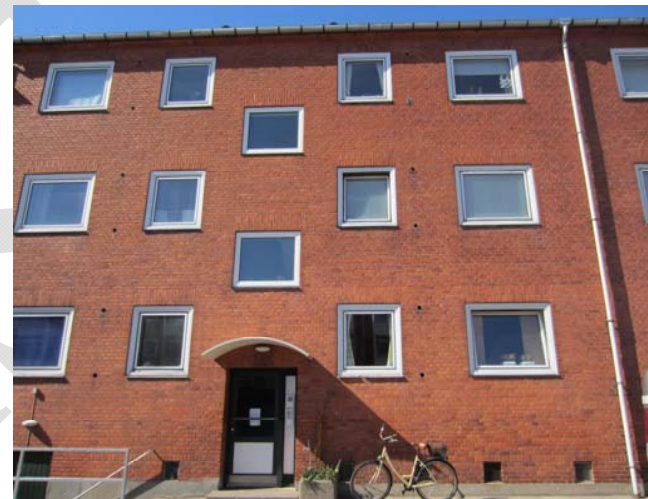
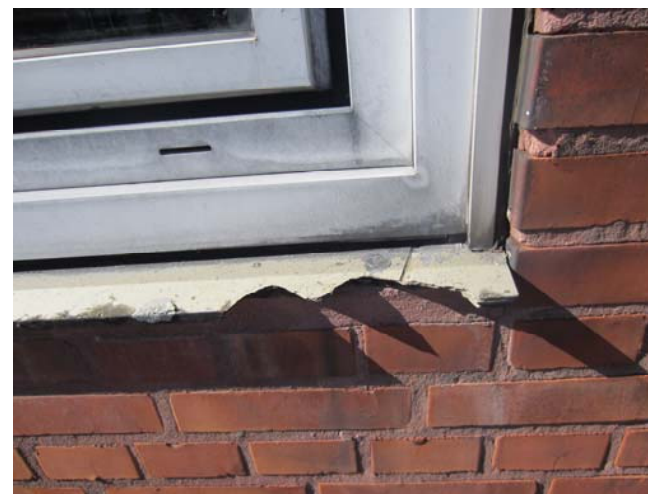
Facaderne vurderes generelt at være i god stand. Der findes dog få sætningsrevner i murværket, som typisk forekommer i nærheden af hjørnerne mellem gavle og facader.

Sålbænke vurderes generelt til at være i dårlig stand, og flere steder er der brækket store stykker af skifersålbænkene.

Altaner vurderes generelt til at være i god stand, dog kan der konstateres utætheder visse steder grundet defekte tætningsbånd.

Vi anbefaler, at de sætningsrevner, der er i facader og gavle, udbedres inden for en kortere periode, for at undgå at skaderne forværres. Svære sætningsskader repareres ved at ilægge rundjern.

Udvaskede fuger på gavle og facader anbefales ligeledes udbedret i nærmeste fremtid for at undgå følgeskader.

| Foranstaltning | Omfang - arbejder i hovedtræk | Prioritet (A/B/C) | Omkostning (tkr. ekskl. moms) |
|---|---|---|---|
| Facader | Eftergang af facader for sætningsrevner | A | 400 |
| sålbænke | Udskiftning af naturskifersålbænke | A | 550 |

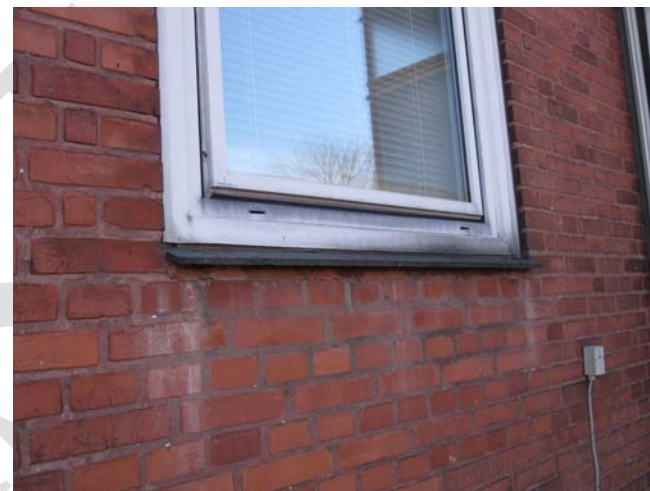
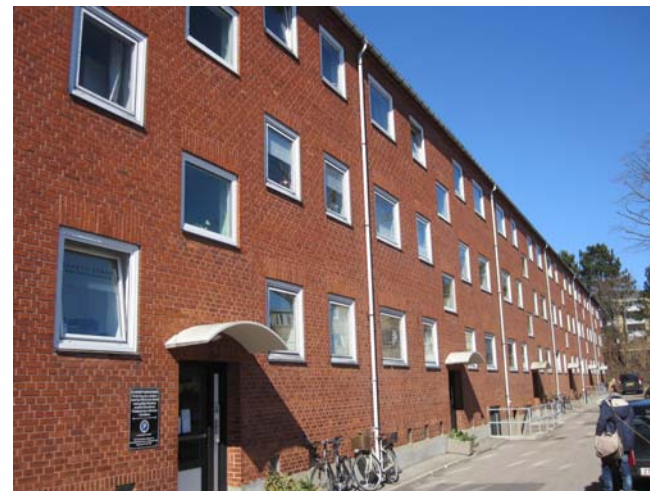
Vinduerne over kælderniveau fremstår generelt i rimelig stand. Visse steder er PVC-karme og -rammer dog flækket. Da en del af vinduerne har meget store rammer, har der været stor belastning på beslag. Da vinduerne antageligt er fra 1987, og denne type ikke længere bliver produceret, må det forventes, at reservedele vil udgå af produktion. Vedligeholdelsesomkostninger vil fremover blive større og større for hvert år, da alle gående dele begynder at blive nedslidt.

Vinduer af træ mod kælder er generelt i god stand. Faste glas uden rammer og karme er i middel til dårlig stand, og en del glas er smadret.

Vi anbefaler, at de eksisterende PVC-vinduer løbende vedligeholdes, hvilket vil være eskalerende omkostning. Senere hen anbefales det, at udskifte vinduerne til nye træ/alu-vinduer som kræver minimal vedligeholdelse.

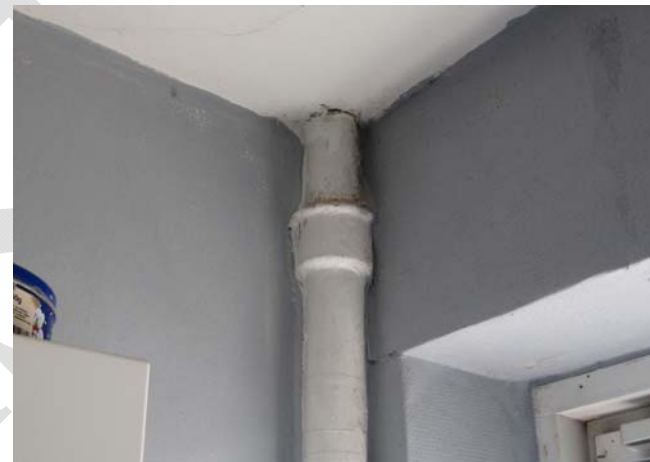
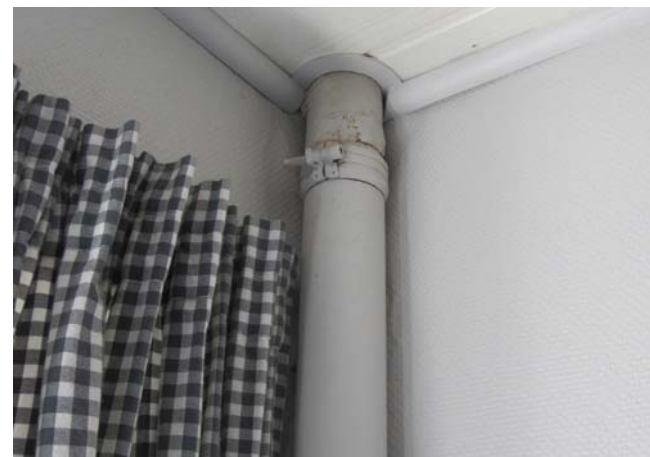
Faldstammerne er i varierende men generelt set middel stand.

Faldstammer er grundet den partielle udskiftning i meget varierende stand. Der ses få gennemtæringer på en del af de oprindelige støbejernsfaldstammer.

Vi anbefaler, at man fortsætter med den partielle udskiftning. Gamle faldstammer kan med fordel udskiftes i forbindelse med individuelle beboermoderniseringer.

| Foranstaltning | Omfang - arbejder i hovedtræk | Prioritet (A/B/C) | Omkostning (tkr. ekskl. moms) |
|---|---|---|---|
| Løbende udskiftning | Det anbefales, at man fortsat partielt udskifter de dele af faldstammerne, som er gennemtærede eller har store rustudblomstringer. Omkostningen er en årlig udgift vurderet på baggrund af tilstanden af faldstammerne sammenholdt med de omkostninger der p.t. afholdes til sådanne arbejder | A | 480 |

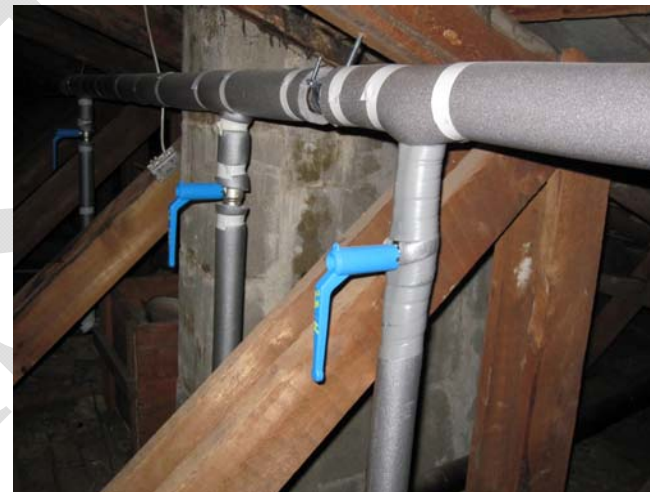
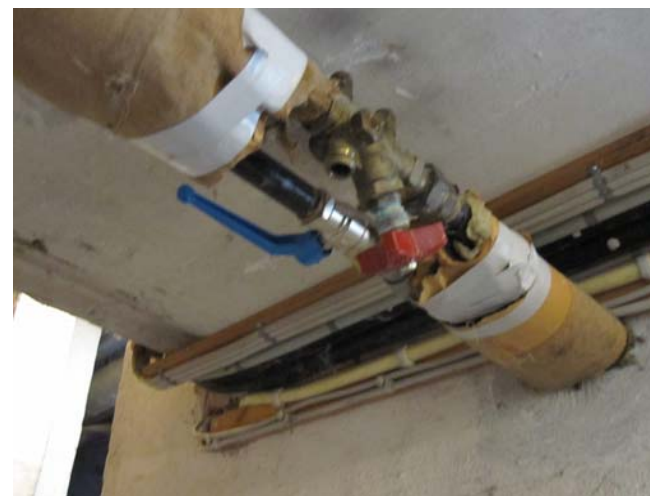
Den samlede installation er udført i ældre galvaniserede stålrør. Rørinstallationer i kældere og på loft er isolerede. Ventiler er ikke isolerede. Lærred på isolerede rør er ikke malerbehandlet. Der er udført rørmærkning af installationen.

Det forventes, at eksisterende rørisolering i kældere indeholder asbest. Såfremt der skal foretages arbejde på installationer, der indeholder asbest, skal der forinden foretages asbestsanering af installationen, hvor asbest indkapsles/fjernes.

| Foranstaltning | Omfang - arbejder i hovedtræk | Prioritet (A/B/C) | Omkostning (tkr. ekskl. moms) |
|---|---|---|---|
| Forbedring. Eftergang af isolering | For at nedsætte varmetabet bør isoleringen på vandinstallationerne i fællesområder eftergås, således at alle rør/ventiler er isolerede | C | 25 |

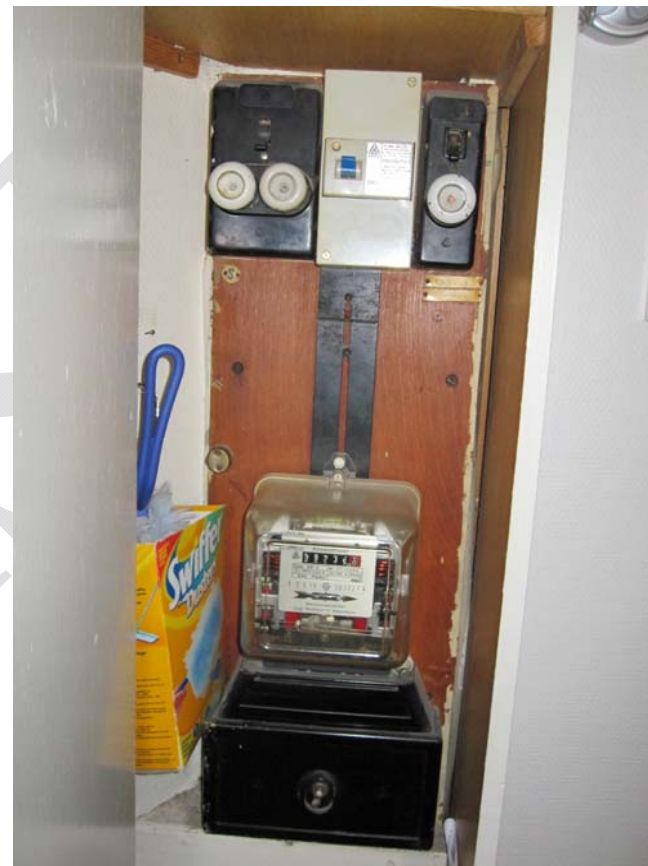
Der findes fortsat en del ældre el-tavler i ejendommen

| Foranstaltning | Omfang - arbejder i hovedtræk | Prioritet (A/B/C) | Omkostning (tkr. ekskl. moms) |
|---|---|---|---|
| Nye fordelingsledninger m.v. | Nye fordelingsledninger og stigeledninger anbefales udført i forbindelse med opgradering af elforsyningen. Der regnes med genbrug af kabelbakker og midlertidig strømforsyning under omlægningen. Der er regnet med tilslutning til eksisterende målertavler | B | 800 |

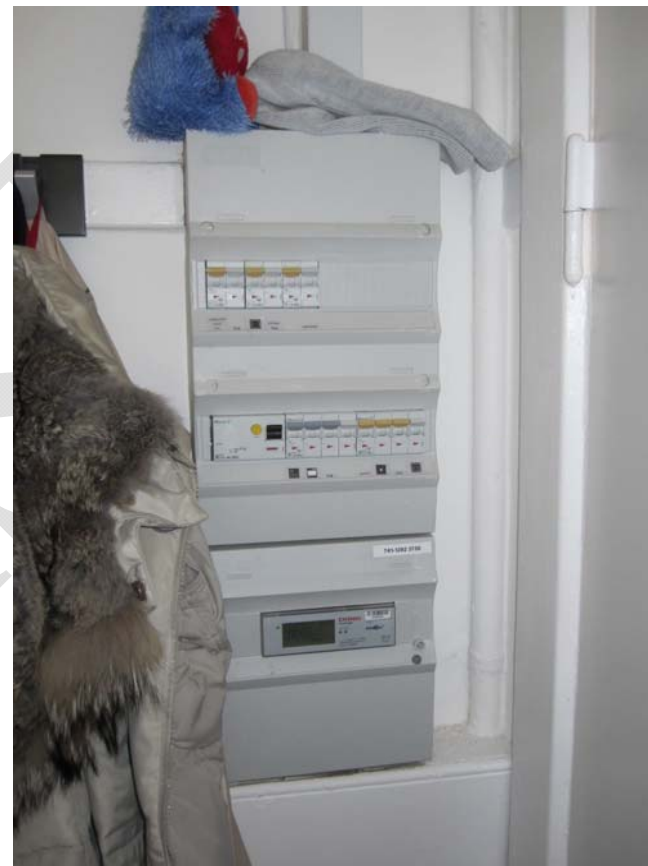
*Der findes nyere HPFI relæ i en del af lejlighederne.*

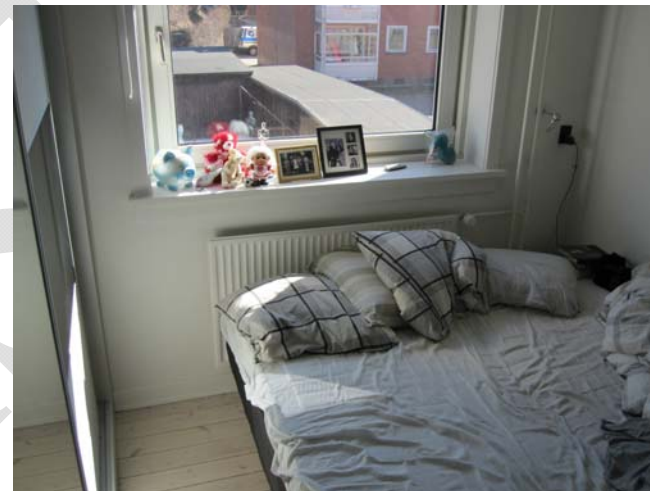
*Vedligeholdelse af øvrige bygningsdele som indvendige overflader, gulve og indvendig side af vinduer påhviler den enkelte beboer.*

Vi anbefaler, at vedligeholdelsen af de øvrige bygningsdele fortsat varetages af de enkelte beboere.
